## Zapewnienie szczelności betonowych systemów odprowadzenia ścieków

### PROVISION OF LEAKTIGHTNESS IN CONCRETE SEWAGE SYSTEMS

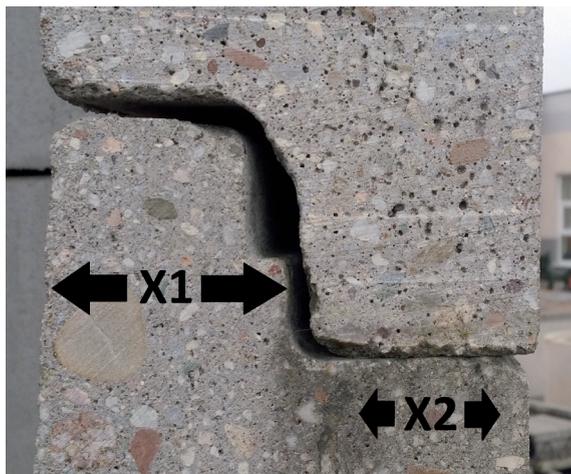
Normową wodoszczelność studni włazowej, określono na poziomie 5 m słupa  $H_2O$ , bez względu na średnicę jej trzonu. O szczelności ich konstrukcji decyduje przesiąkliwość betonu na ścianie pod określonym parciem wody, jednakże deklarowane przez Producenta grubości ścian kręgów nie odpowiadają grubości przegród zachowujących wodoszczelność. Wynika to z faktu specyficznego ukształtowania zamków w kielichu i bosym końcu prefabrykatów, zgodnie z fotografią 1. Bezpośrednie oparcie górnego elementu na dolnym, jedynie na około 35% ich powierzchni (wymiar X2) oraz fakt zaprojektowania doszczelnienia na bocznej części bosa go końca powoduje, iż za drogę penetracji wody przez beton odpowiada zwykle wymiar X1, co w przypadku kręgu DN1000 o grubości ścianki 120 mm, wynosi jedynie około 50 mm.

Fot. 1. Rozwiązanie techniczne połączeń w zamkach studni uszczelnkowych

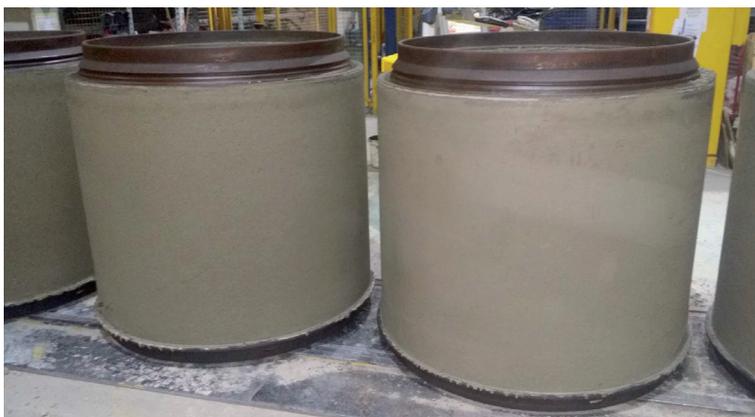
Jedynym skutecznym rozwiązaniem, gwarantującym idealnie kołowe wykonanie górnego zamka łączącego w kręgach, jest zastosowanie, analogicznie do zamka dolnego, stalowych pierścieni profilujących, które spoczywają na prefabrykacie do czasu osiągnięcia przez beton tzw. wytrzymałości technologicznej. Z uwagi na naprężenia skurczowe zaprojektowane są one jako masywne, dzięki czemu zabezpieczają betonowe elementy przed deformacjami. Tolerancja ich wykonania, wynosząca maksymalnie 1,0 mm, bezpośrednio przekłada się na wysoką tolerancję wymiarów zamków w prefabrykacie – fot. 2.

Fot. 2. Widok linii produkcyjnej z kompletem pierścieni

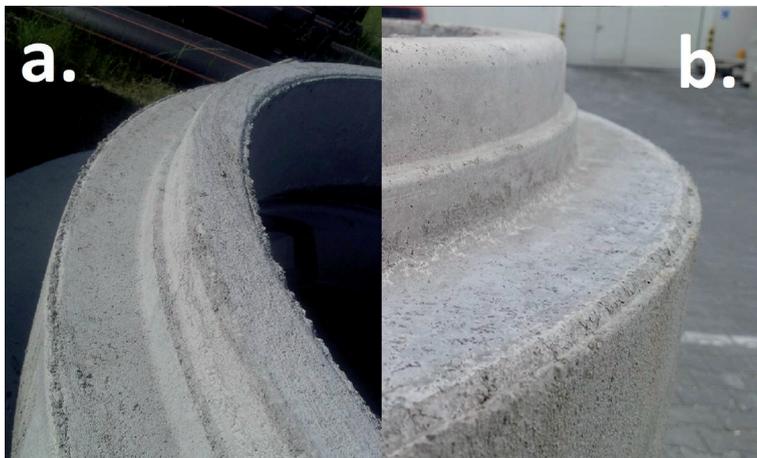
Poza geometrią połączeń, równie ważnym elementem odpowiadającym za szczelność połączeń w betonowych studniach kanalizacyjnych, jest jakość powierzchni złączy. Prefabrykaty, w których po zaformowaniu, od powierzchni górnego zamka odchodzi tzw. stały stempel, posiadają chropowatą powierzchnię. Spowodowane jest to „odessaniem” mleczka cementowego od gładkiej stalowej powierzchni stempla – fot. 3a. Powyższy problem jest całkowicie rozwiązany w przypadku stosowania wyżej opisywanego, systemu dolnych i górnych pierścieni stalowych. Ich gładka i równa powierzchnia bezpośrednio wpływa na jakość przyległych betonowych zamków w elementach, nadając im jakość betonu samozagęszczalnego – fot. 3b.

Fot. 3. Jakość powierzchni betonowego górnego złącza kręgów

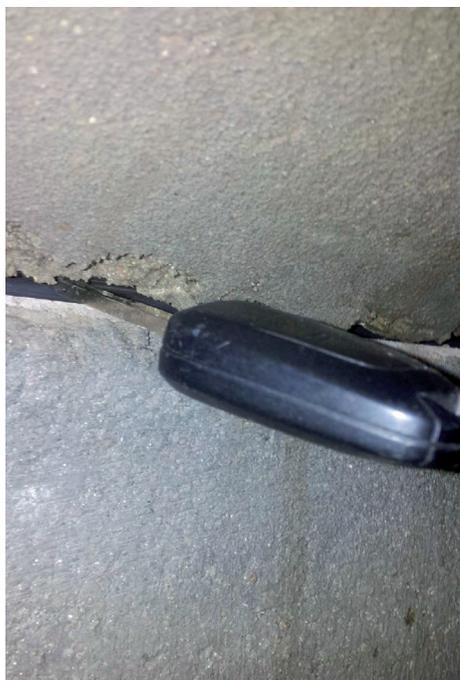
Na szczelność połączeń, poza jakością betonu, wpływa również sposób montażu uszczelek. Na rynku dostępne są obecnie dwa główne typy uszczelek, tj. klinowa i samoślizgowa. Przed ich osadzeniem wszystkie zamki prefabrykatów należy dokładnie oczyścić. Elastomery klinowe oraz nakładane na nie dolne zamki betonowych prefabrykatów, należy dokładnie posmarować pastą poślizgową, niestosowaną w przypadku uszczelnień samoślizgowych. Błędny montaż uszczelek, może doprowadzić do nieszczelności, a nawet ich uszkodzeń. Uszczelki samoślizgowe to w dużym uproszczeniu uszczelka klinowa wraz z „dętką”, wypełnioną w środku środkiem poślizgowym. Warunkiem dokładnego, poziomego osadzenia elementu, jest ich montaż stabilnym 3 punktowym chwytakiem. Uszczelki tego typu mogą ulegać podwinięciu podczas montażu, co łatwo sprawdzić w pozostawionej od środka konstrukcji, szczelinie o wysokości około 5 mm pomiędzy ułożonymi prefabrykatami – fot. 4.

Fot. 4. Źle zamontowane uszczelki samoślizgowe

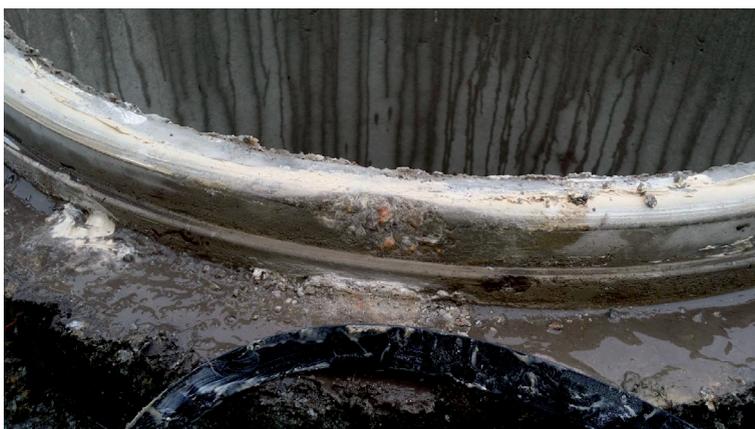
Wysoka jakość prefabrykatów betonowych oraz właściwy montaż uszczelki, nie zabezpieczy przed przeciekami (szczególnie na zamkach), jeżeli elementy nie będą składowane, przewożone i montowane we właściwy sposób, zabezpieczający przed ich mechanicznymi uszkodzeniami, jak na załączonej fotografii 5.

Fot. 5. Uszkodzenie górnego złącza kręgu

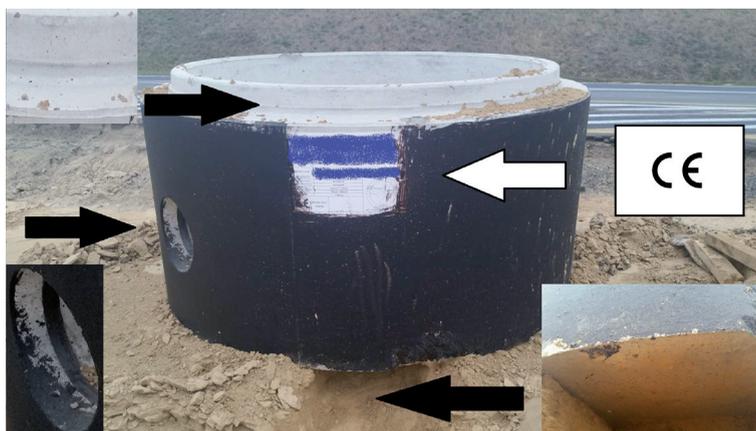
Zasadność nagminnie stosowanych nadal zaleceń, dotyczących „zabezpieczania” zewnętrznej konstrukcji studni przed wodami gruntowymi, powłokami bitumicznymi, przedstawiono na fotografii 6.

Fot. 6. Szczelność powłoki bitumicznej na powierzchni dennyicy

Finally, construction supervision requires, in accordance with the Detailed Technical Specifications, application of the bitumen compounds to concrete sewage wells in order to protect their surface against ground water permanently residing in the soil. Precasts thus „protected”, wait for the embedment for a few weeks. After this time, this „leaktight insulation” often disappears from the concrete surface, as rainfall washes it away.
